Объект культурного наследия «Комплекс «Дача Я.Е. Жуковского  
«Новый Кучук-Кой», 1902-1913 гг.: Дачный дом Я.Е. Жуковского»  
Республика Крым, г. Ялта, пгт. Симеиз, п. Парковое, Парковое шоссе, д.14а

## АКТ

государственной историко-культурной экспертизы проекта предмета охраны объекта культурного наследия «Комплекс «Дача Я.Е. Жуковского «Новый Кучук-Кой», 1902-1913 гг.: Дачный дом Я.Е. Жуковского»,  
расположенного по адресу: Республика Крым, г. Ялта, пгт. Симеиз, п. Парковое, Парковое шоссе, д.14а  
(поставлен на государственный учет Приказом Министерства культуры Украины от 13.12.2007 №1669/0/16-07, учетный № 2053/3-AP)

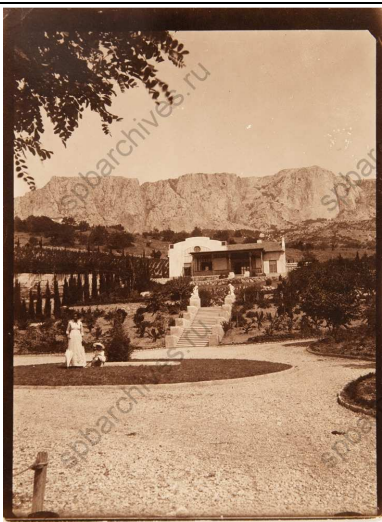
№ п/п	Видовая принадлежность предмета охраны	Предмет охраны	Фотофиксация
1.9	Градостроительная ценность	Объект представляет градостроительную ценность, как часть исторически сложившейся застройки комплекса "Дача Я.Е. Жуковского "Новый Кучук-Кой", являющегося интереснейшим памятником русского садово-паркового искусства эпохи модерна, непосредственно связанный с эстетикой символизма

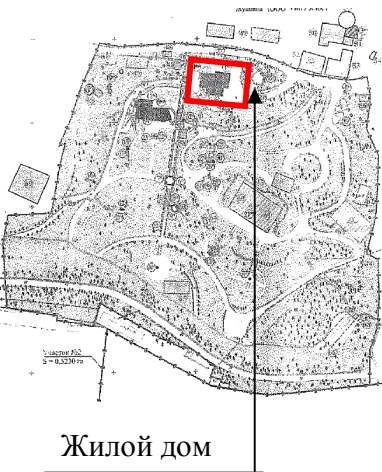
Жилой дом

1.10	Направление видовых раскрытий	Панорама с моря и береговой полосы.	
2	Материальные особенности объекта культурного наследия		
2.1	Градостроительные характеристики		
2.1.1	Местоположение здания	Здание отдельно стоящее, расположено в природном окружении на территории ландшафтного парка-памятника садово-паркового искусства. Своим основным прямоугольным объемом сооружение располагается на крутом склоне берега как бы параллельно кромке моря, к которому обращен его главный фасад.

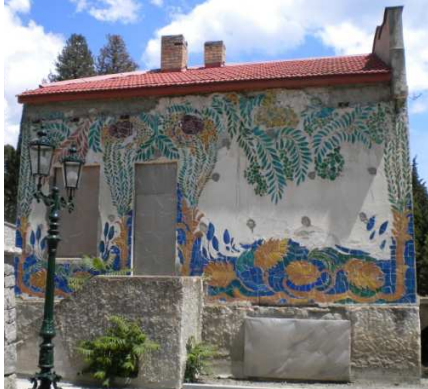
2.2.2	Композиция и архитектурное оформление фасадов	<p>Стилистические особенности здания базируются на эстетике модерна с синтезом трех видов искусств - архитектуры, живописи и скульптуры, сочетают упрощенные мотивы, заимствованные из классического зодчества — фронтоны, ступенчатый аттик, портал с простыми функционально необходимыми элементами южного жилища — лестницами, террасами, верандами. Охраняется местоположение, форма,</p>	<p>Западный фасад</p>

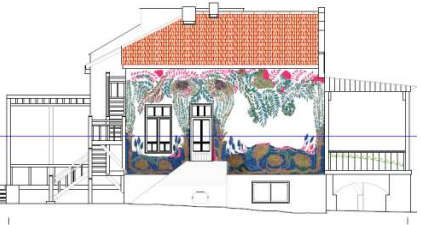
№ п/п	Видовая принадлежность предмета охраны	Предмет охраны	Фотофиксация
		<p>размер оконных и дверных проёмов, характер декоративного оформления: рисунок майоликового панно в виде растительных орнаментов из гипертрофированно крупных листьев и цветов глицинии, перемежавшихся огромными кипарисовыми шишками</p>

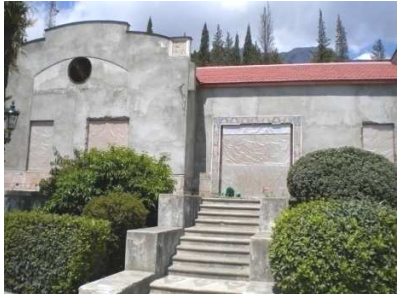
<p>Южный (главный) фасад</p>

<p>Охраняется местоположение, форма, размер оконных и дверных проёмов, элементы декора: портал главного входа, обрамленный полосой мозаики растительного мотива, ступенчатый аттик, размещенный слева от главного входа, руст над цокольным этажом</p>

Пожаром повреждено полихромное мозаичное обрамление входного проема. В некоторых местах смальта оплавилась. Справа, внизу и в середине мозаичный слой отошел от основы и осыпался на площади 50 на 25 см. Остальная часть бордюрной ленты потеряла связь с грунтом и находится под угрозой осыпи. Повреждена и обгорела, обнаруженная под слоем известковой побелки керамическая облицовка верхней части цоколя и обрамлений оконных проемов.

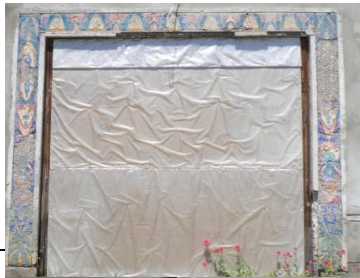
Портал южного фасада - охраняется местоположение, размер, конфигурация, полихромное мозаичное обрамление входного проема.

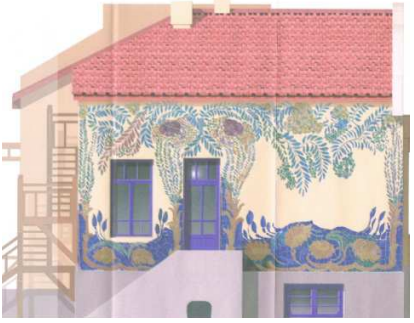
№ п/п	Видовая принадлежность предмета охраны	Предмет охраны	Фотофиксация
		<p>Рисунок верхней площадки крыльца на западном фасаде - ультрамарин и светло-серый, площадок на южном фасаде - красно-терракотовый.</p>

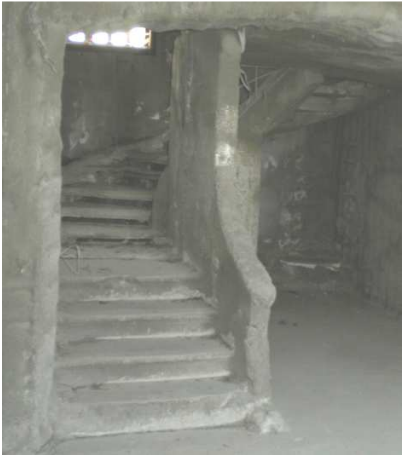
№ п/п	Видовая принадлежность предмета охраны	Предмет охраны	Фотофиксация
2.2.5	Пространственно-планировочная структура интерьеров	Охраняется пространственно-планировочная структура интерьеров в пределах капитальных стен, местоположение проемов, их форма, размер	
2.2.6	Конструктивные элементы	Капитальные каменные стены - охраняется месторасположение, конфигурация, габариты и тип материала кладки. Перекрытия железобетонные, над подвалом сводчатое, чердачное - плоское (восстановлено) - охраняется месторасположение, конструктивная схема, габариты и тип материала.	
2.2.7	Лестницы	Внутренняя лестница винтовая железобетонная (восстановлена) с металлическим ограждением - охраняется месторасположение, конфигурация, габариты лестницы.

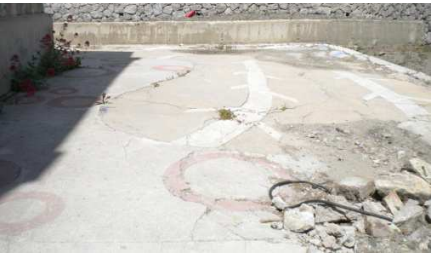
<p>Терраса южного фасада</p>

№ п/п	Видовая принадлежность предмета охраны	Предмет охраны	Фотофиксация
2.2.9	Терраса	Терраса южного фасада (с учетом восстановленного деревянного ограждения с навесом на деревянных столбах), терраса на углу северного и восточного фасадов (с учетом восстановления деревянного ограждения с перголой) - охраняется местоположение, конфигурация, габариты, рисунки цветных напольных бетонных покрытий.

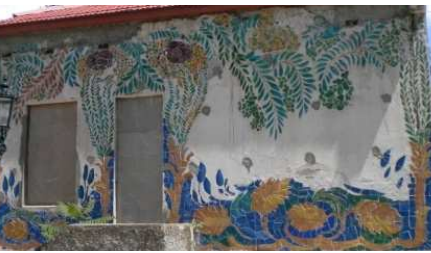
<p>Западный фасад</p>

<p>терраса северо-восточного фасада</p>
2.2.10	Элементы монументального искусства	Майоликовое панно западного фасада - охраняется местоположение, конфигурация, габариты, техника исполнения, рисунок, цветовая гамма

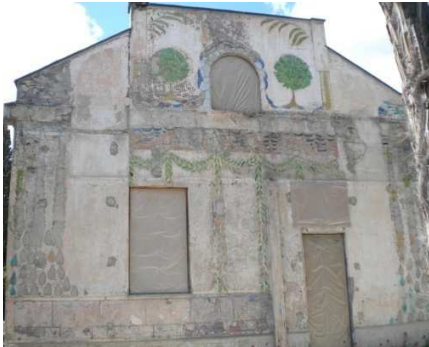
<p>Восточный фасад</p>

№ п/п	Видовая принадлежность предмета охраны	Предмет охраны	Фотофиксация
		Майоликовое панно восточного фасада - охраняется местоположение, конфигурация, габариты, техника исполнения, рисунок, цветовая гамма

Восточный фасад, который первым представал перед гостями Кучук-Коя, демонстрировал другую ипостась окружающего сада. Под тонкими стеблями бамбука на аттике были помещены изображения двух небольших деревьев с круглыми стриженными кронами (два подобных деревца действительно были посажены перед главным фасадом дома). Ниже располагалась орнаментальная полоса стилизованного морского прибоя и гирлянд из зелени. По сторонам от оконных проемов размещены крупные членистые стебли морских водорослей, с которых «стекали» гигантские капли ярко-голубой воды. Оба панно были выполнены из полихромной майолики в 1907-1914 гг. на керамическом заводе в Кикерино под Петербургом, основанном известным керамистом Петром Кузьмичем Ваулиным, начавшим свой творческий путь в абрамцевской керамической мастерской под началом С.И.Мамонтова и М.А. Врубеля. В 1987 году полностью погибли голубые и зеленые каплевидные и стволовидные вставки поливной керамики по всей поверхности стены. Из них около 40 деталей сгорело и 15 обрушилось вместе со штукатуркой. Обгорел и частично обрушился майоликовый пейзаж с деревьями на фронте. Утраты полихромной майолики составляют 60%.

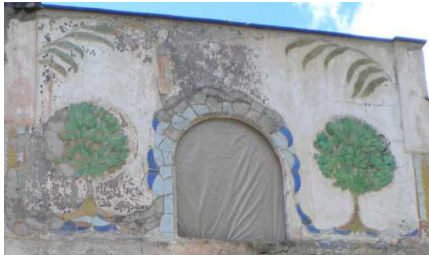
<p>Аттик восточного фасада Элемент декора аттика - деревце с круглой кроной под стеблями бамбука</p>

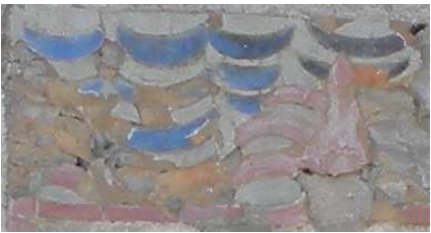
<p data-bbox="1075 1771 1422 1839">Уловый декор восточного фасада</p>

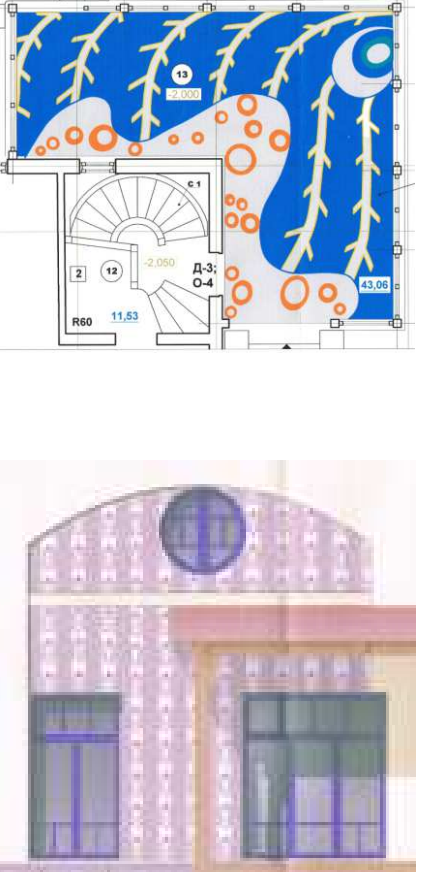
№ п/п	Видовая принадлежность предмета охраны	Предмет охраны	Фотофиксация
		<p>Роспись на южном фасаде (после восстановления) - охраняется местоположение, конфигурация, габариты, техника исполнения, рисунок, цветовая гамма</p>

<p>The 'Фотофиксация' column contains two images. The top image is a technical architectural drawing of a facade section, showing a mural with a blue background, yellow branching patterns, orange circles, and a white crescent moon. It includes various annotations like '13', '2.000', 'с.1', '2', '12', '-2.050', 'Д-3; О-4', 'R60', '11.53', and '43.06'. The bottom image is a color photograph of the actual facade, showing a building with a purple and white patterned facade and a large arched window.</p>
