**Заказчик:** ГБУ РК «Музей-заповедник «Судакская крепость».  
**Объект:** «Памятника архитектуры «Кирха», 1887 г.»  
**Адрес:** Российская Федерация, Республика Крым, г. Судак, ул. Приморская, 13

## АКТ

государственной историко-культурной экспертизы  
Проекта предмета охраны памятника культурного наследия –  
«Памятника архитектуры «Кирха», 1887 г.», расположенного по адресу:  
Российская Федерация, Республика Крым, г. Судак, ул. Приморская, 13  
(поставлен на государственный учет решением Крымского облисполкома  
от 05. 06. 1984 г. №284; внесен в Государственный реестр недвижимых памятников  
Украины приказом Министерства культуры Украины от 21.12.2012 г. № 1566 как памятник  
архитектуры местного значения, охранный № 4828/26-АР)

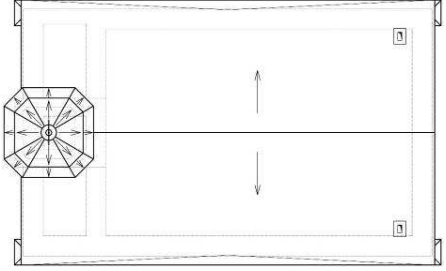
№ п/п	Видовая принадлежность предмета охраны	Предмет охраны	Фотофиксация
2.2.2	Крыша, печные трубы	<p>Крыша основного объема – двускатная, колокольни – пирамидальная (с восьмигранником в основании). Стропильная система деревянная. Охраняется конфигурация крыши, габариты, высотные отметки по конькам; конструктивная схема стропильной системы, местоположение элементов, их сечения, узлы сопряжения, тип материала (для крыши основного объема). Печные трубы (в южной части здания) кирпичные, квадратного сечения в плане, охраняется местоположение, конфигурация, габариты.</p>

<p>План крыши</p>

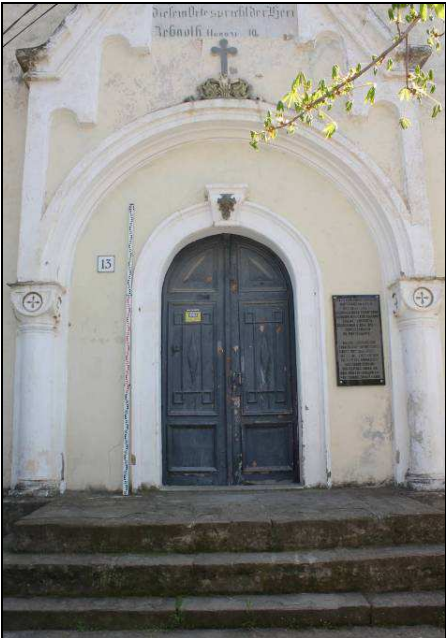
<p>Портал главного входа. Архивольт, опирающийся на абакс колонн. Профилированное обрамление дверного проема</p>

Наиболее интересен главный (северный) фасад, выходящий на ул. Приморскую. Он оформлен симметрично. Центральная часть выделена порталом, который увенчан вимпергом (остроконечным щипцом), а по бокам ограничен колоннами в три-четверти. Последние опираются на базы простого профиля и завершаются кубическими капителями с дисками и крестами. Абаки капителей служат основанием для архивольты, повторяющего по форме циркульное завершение главного входа. Архивольт и аркадный фриз с лизенами формируют тимпан вимперга, в котором готическим шрифтом выгравирована надпись на немецком языке: «Да будет мир на этом месте. Так повелел Господь Саваоф» и дата «1887». Дверной проем главного входа декорирован профилированным обрамлением и аграфом (декоративным замковым камнем) с листом аканта. Верхняя часть архивольты украшена крестом и лепным декором.

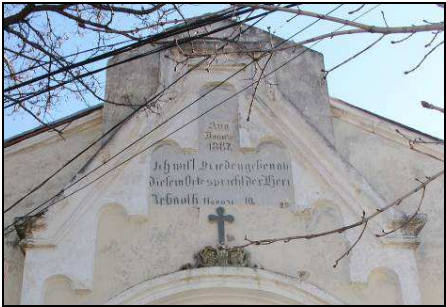
<p>Вимперг с аркадным фризом с лизенами</p>

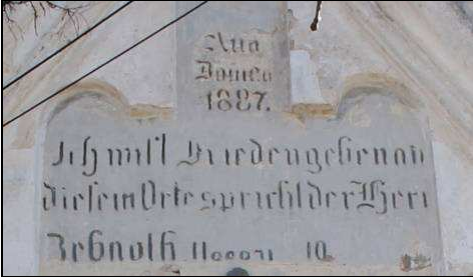
<p>Надпись в тимпане вимперга</p>

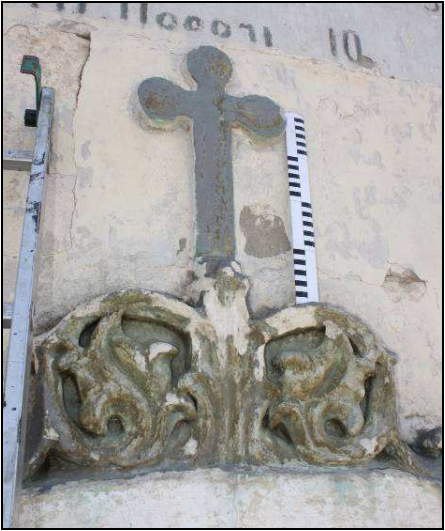
<p>Крест с растительным декором в верхней части архивольта</p>

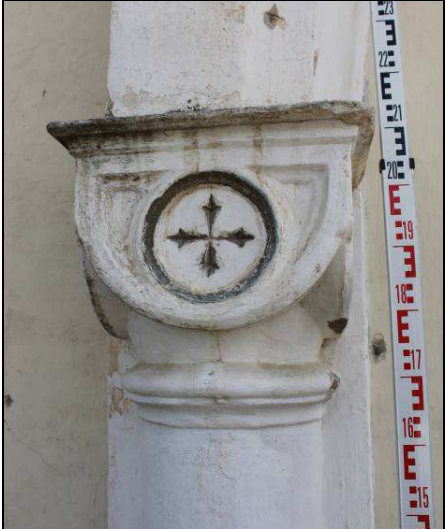
<p data-bbox="1034 1055 1444 1155">Трехчетверная колонна, капитель с дисками и крестом</p>

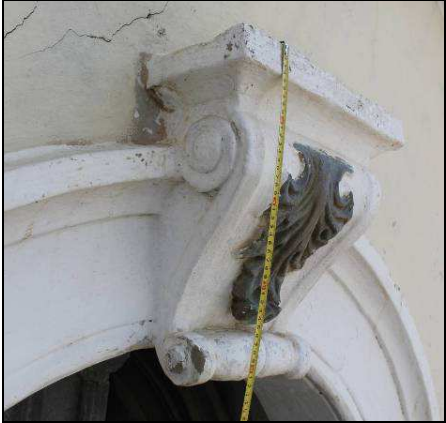
<p data-bbox="1031 1711 1449 1854">Аграф (волюта в виде замкового камня) над дверным проемом</p>

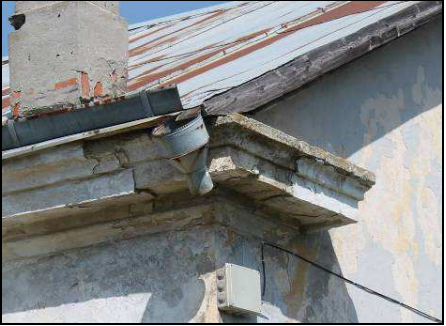
<p data-bbox="1029 913 1453 992">Профилированный венчающий карниз</p>

Боковые фасады оформлены скромно: венчающим карнизом и профилированным обрамлением арочных окон.

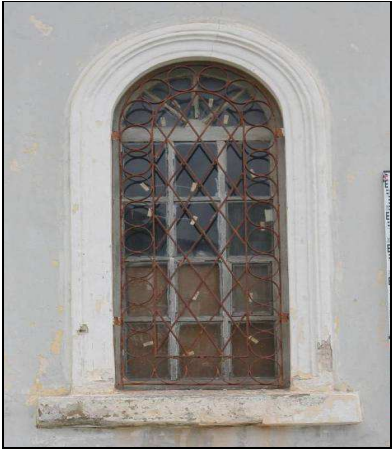
<p data-bbox="1034 1570 1447 1648">Профилированное обрамление оконного проема</p>
2.2.4	Виды отделки фасадной поверхности	Окраска по гладкой штукатурке

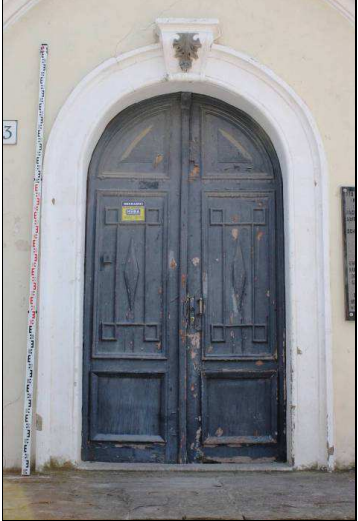
№ п/п	Видовая принадлежность предмета охраны	Предмет охраны	Фотофиксация
2.2.5	Заполнения дверных проемов	<p>Двери (наружная главного входа и внутренняя в зале) деревянные двустворчатые.</p> <p>Охраняется тип материала, характер оформления, рисунок переплета, скобяные приборы (петли), откосы</p>

<p>Наружная дверь главного входа вид снаружи</p>

Входная дверь на главном фасаде – первоначальная, двустворчатая глухая с арочным завершением. Изготовлена из твердых пород древесины, многократно окрашена масляной краской. Филенки декорированы геометрическим орнаментом. Дверные петли исторические, механизмы крепления не повреждены, в рабочем состоянии.

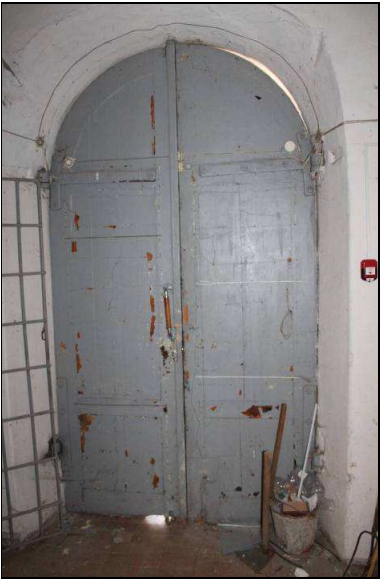
<p>Наружная дверь главного входа вид изнутри, откосы</p>

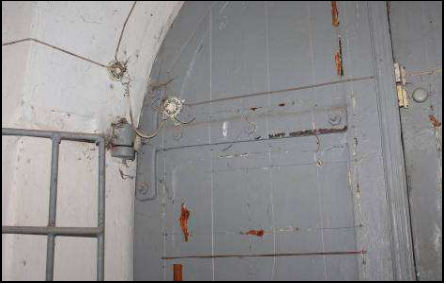
<p data-bbox="1197 873 1284 907">Петли</p>

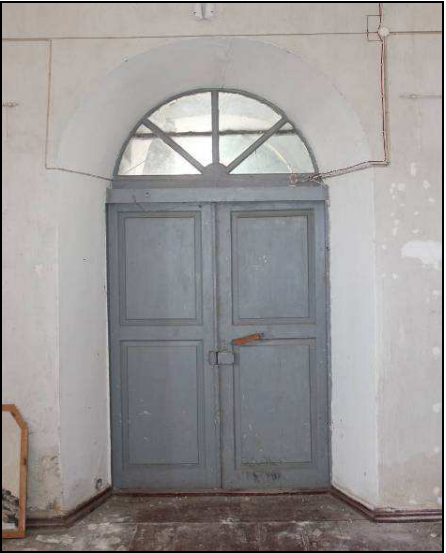
<p data-bbox="1021 1590 1460 1624">Дверь внутренняя в зал, откосы</p>

Внутренняя дверь зала – первоначальная, деревянная, глухая, филенчатая, состоит из двух створок с арочной остекленной фрамугой.

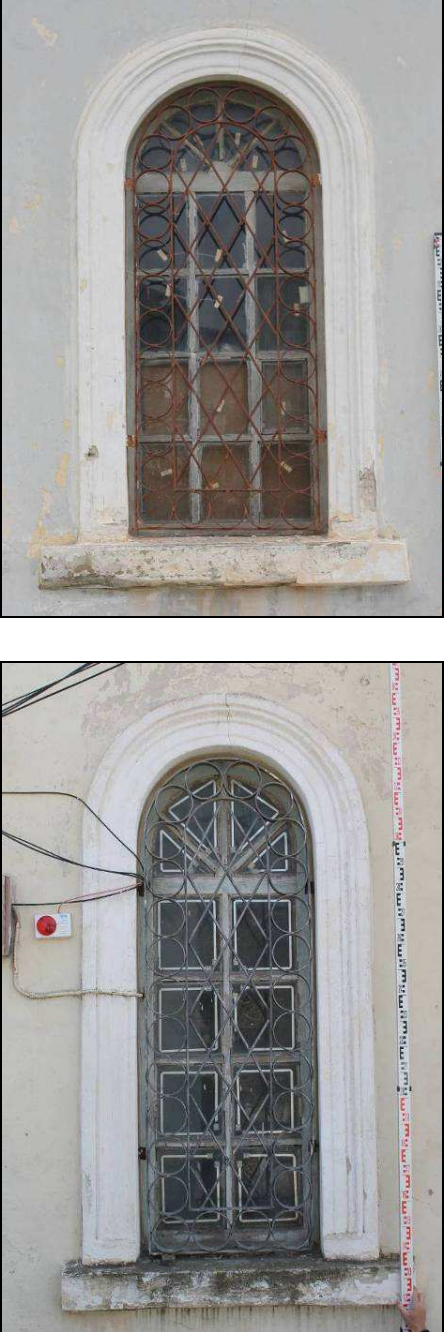
№ п/п	Видовая принадлежность предмета охраны	Предмет охраны	Фотофиксация
2.2.6	Заполнения оконных проемов	<p>Окна с деревянными рамами</p> <p>Охраняется тип материала, характер оформления, рисунок переплета, откосы, наклонная подоконная часть в интерьере</p>

**Оконные заполнения:** Оконные проемы с арочным завершением. Все заполнения оконных проемов одинарные, с деревянными рамами, многократно окрашены масляной краской. На всех окнах снаружи установлены металлические решетки (поздние). Подоконная часть в интерьерах наклонная, подоконники на фасадах – каменные.

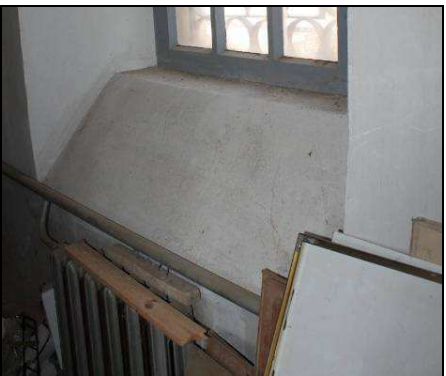
<p>Подоконная часть проемов.</p> <p>Вид из интерьера.</p>
2.2.7	Пространственно-планировочная структура интерьеров	Планировочная структура двухчастная: «притвор и молитвенный зал». Охраняется пространственно-планировочная структура интерьеров в пределах капитальных стен	
2.2.8	Конструктивные элементы	Капитальные каменные стены – охраняется месторасположение, конфигурация, габариты и тип материала кладки. Перекрытия чердачное плоское, по деревянным балкам – охраняется местоположение, конструктивная схема, сечения элементов, узлы сопряжения, тип материала

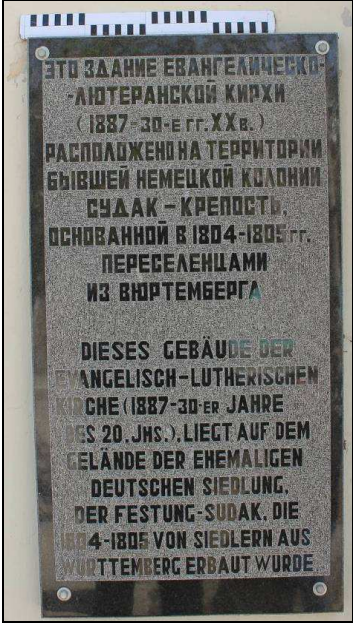
№ п/п	Видовая принадлежность предмета охраны	Предмет охраны	Фотофиксация
2.2.12	Мемориальная доска	Мемориальная доска с надписью на русском и немецком языках. Охраняется местоположение, конфигурация, габариты, характер декоративного оформления
